# Försök med olika material i bryggor vid Öresund Lägesrapport nr 3

SP Rapport 2016:83  
ISSN 0284-5172

## Testing different materials exposed in jetties at Öresund Progress report No. 3

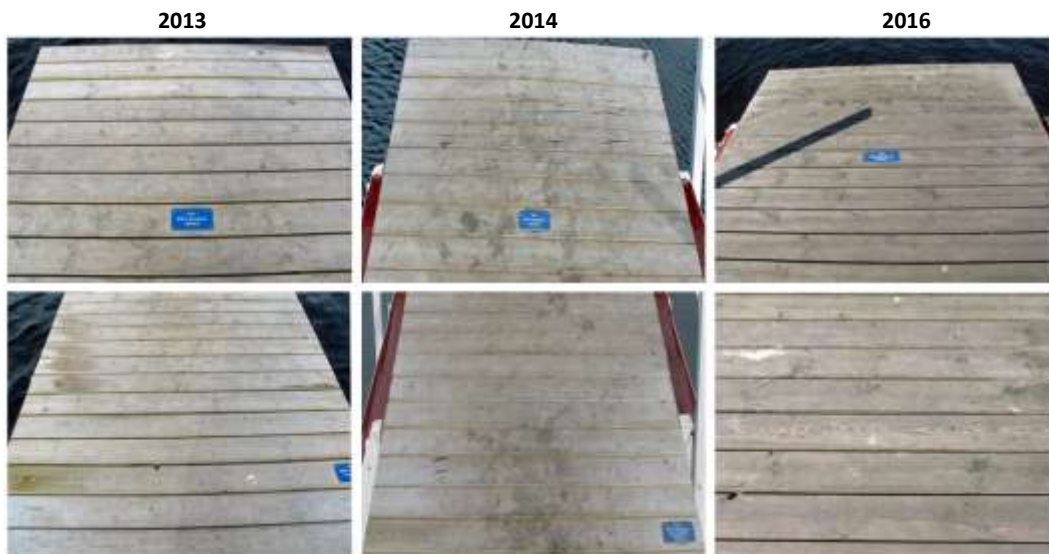
**Figur 8.** Jämförande foton över impregnerat trä vid olika inspektionstillfällen.

- Inga rötskador har ännu observerats
- Påväxt av missfärgande svamp och alger, som framträder på våt yta, se Figur 30, förekommer på allt impregnerat material, med eller utan Sioo-behandling
- Det Sioo-behandlade materialet uppvisar något färre sprickor än det utan Sioo-behandling.

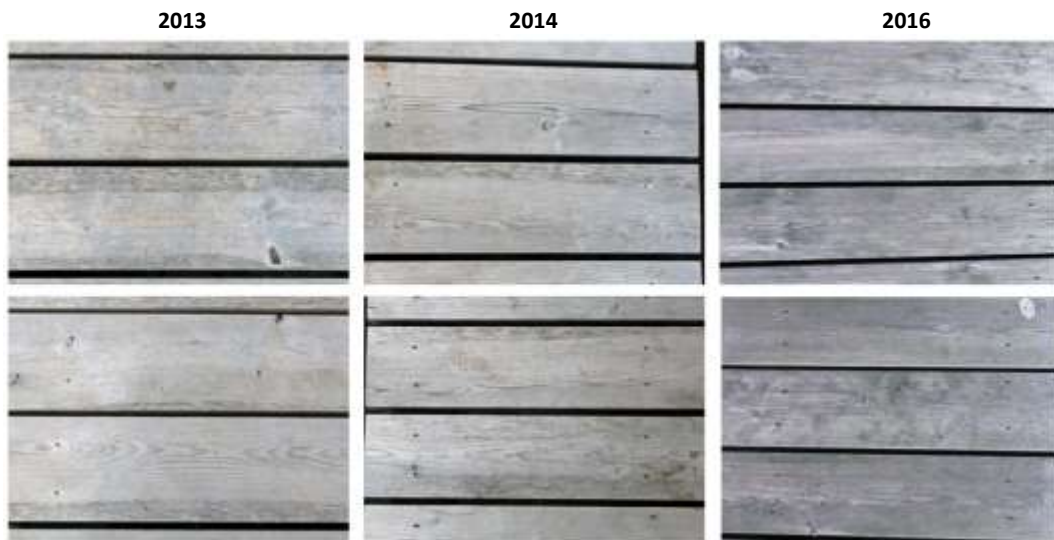
**Figur 9.** Jämförande foton över kärnved av furu från Gotland vid olika inspektionstillfällen.

- Inga rötskador har ännu observerats
- Utseendemässigt föreligger inga avgörande skillnader mellan material som behandlats med Sioo respektive ej behandlats med Sioo
- Den kraftiga grånaden döljer det faktum att materialet inte består av 100 % kärnved utan att det även innehåller splintved, se Figur 13
- Påväxt av missfärgande svamp och alger framträder på våt yta, se Figur 30
- Den rillade furukärnveden uppvisar små sprickor, som bitvis övergår i små stickor som spretar ut från rillorna.

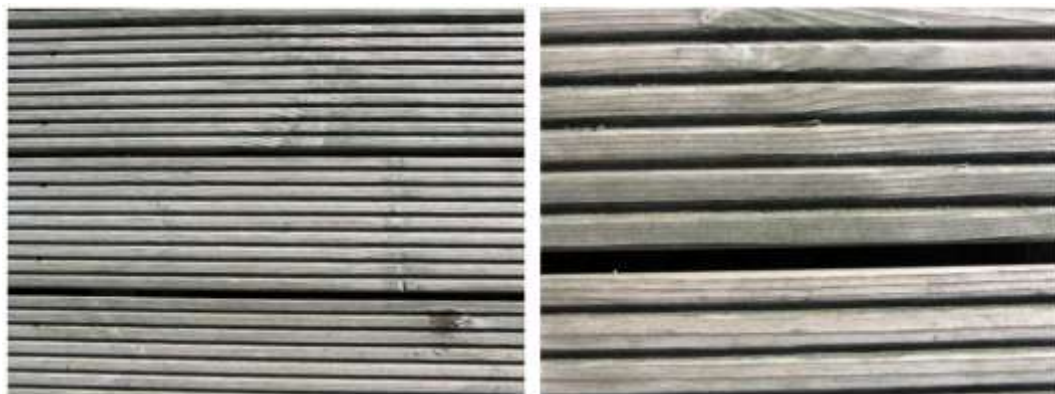
**Figur 10.** Närbilder av rillad furukärnved med ytbehandling med Sioo.

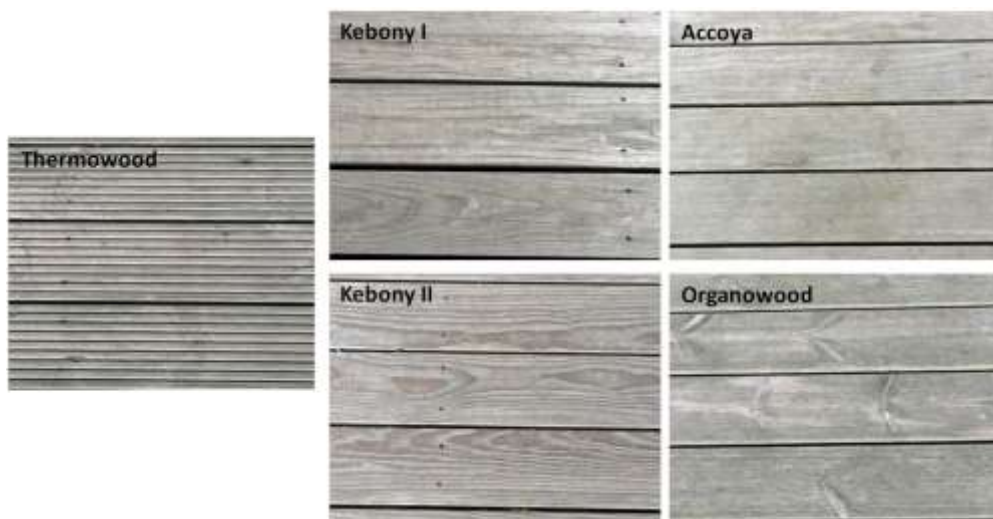
**Figur 11.** Utseende hos det modifierade träet vid det senaste inspektionstillfället.

- Påväxt av missfärgande svampar förekommer på samtliga material, liksom påväxt av alger. Exempel visas i Figur 30.
- Samtliga material har färgmässigt förändrats kraftigt i förhållande till de ursprungliga färgerna, se Figur 13
- För Thermowood® gäller att ytan blivit påtagligt väderbiten med tiden samt att det uppkommit mindre brott på ytan i rillor p g a materialets sprödhet.

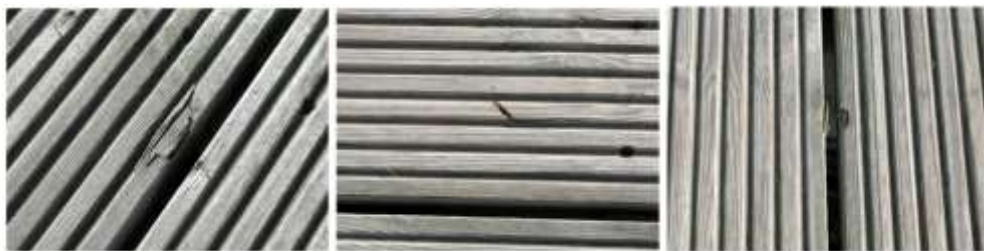
**Figur 12.** Förekomst av brott i Thermowood® orsakat av materialets sprödhet.

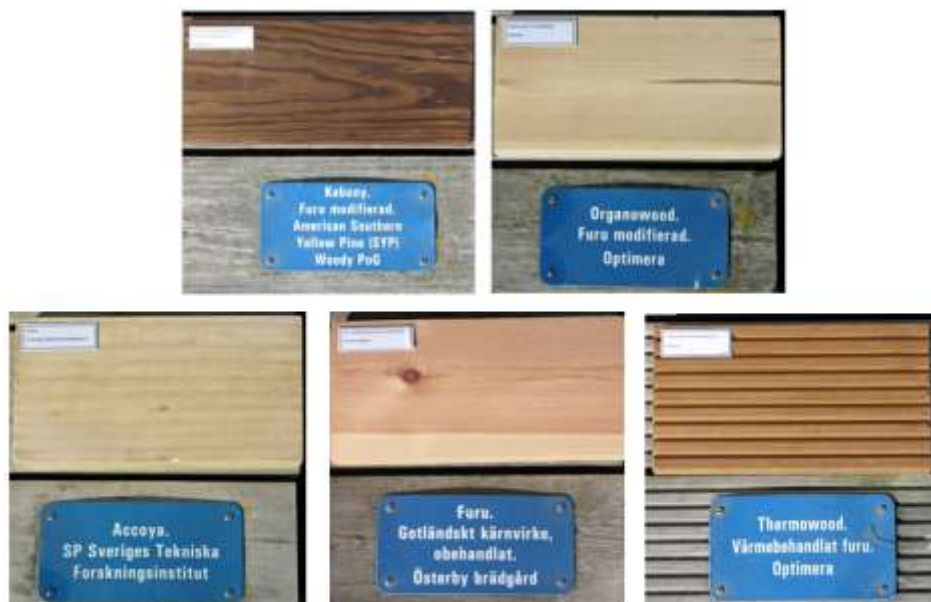
**Figur 13.** Foto som visar hur färgen förändrats kraftigt hos de modifierade trämaterialen sedan den inledande besiktningen och den senaste inspektionen. Även furukärna från Gotland finns med. Den bilden visar tydligt att plankan inte består av 100 % kärnvod (rosafärgade övre delen) utan även splintved (ljus parti).

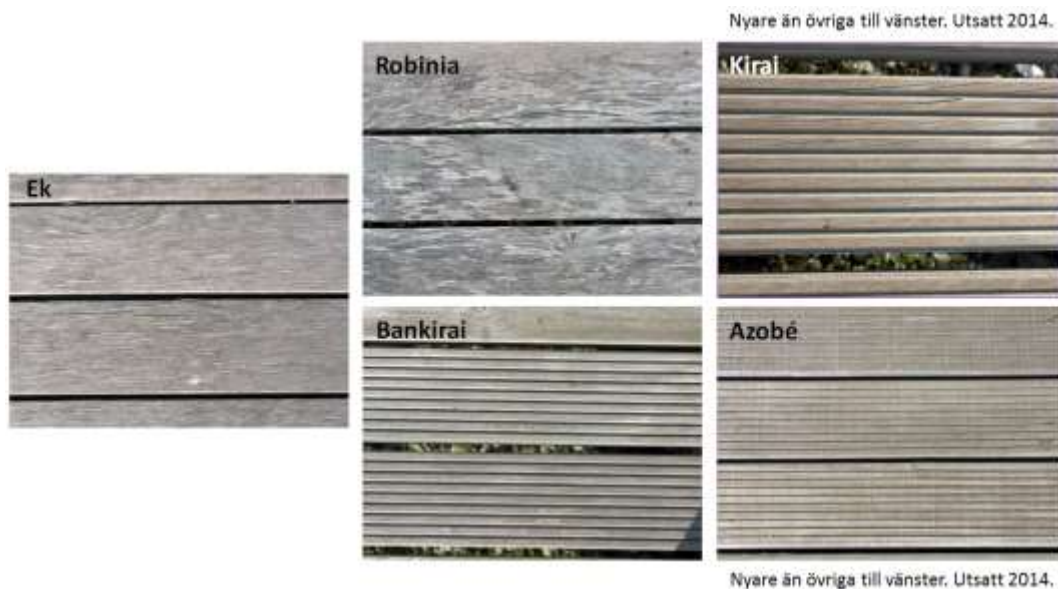
**Figur 14.** Utseende hos de naturligt beständiga lövträslagen i brygga K vid det senaste inspektionstillfället.

- Inga rötskador observerats
- Samtliga material har fått en någorlunda jämngrå färg
- Påväxt av missfärgande svamp och alger, som framträder på våt yta, förekommer på samtliga material, några exempel visas i Figur 31

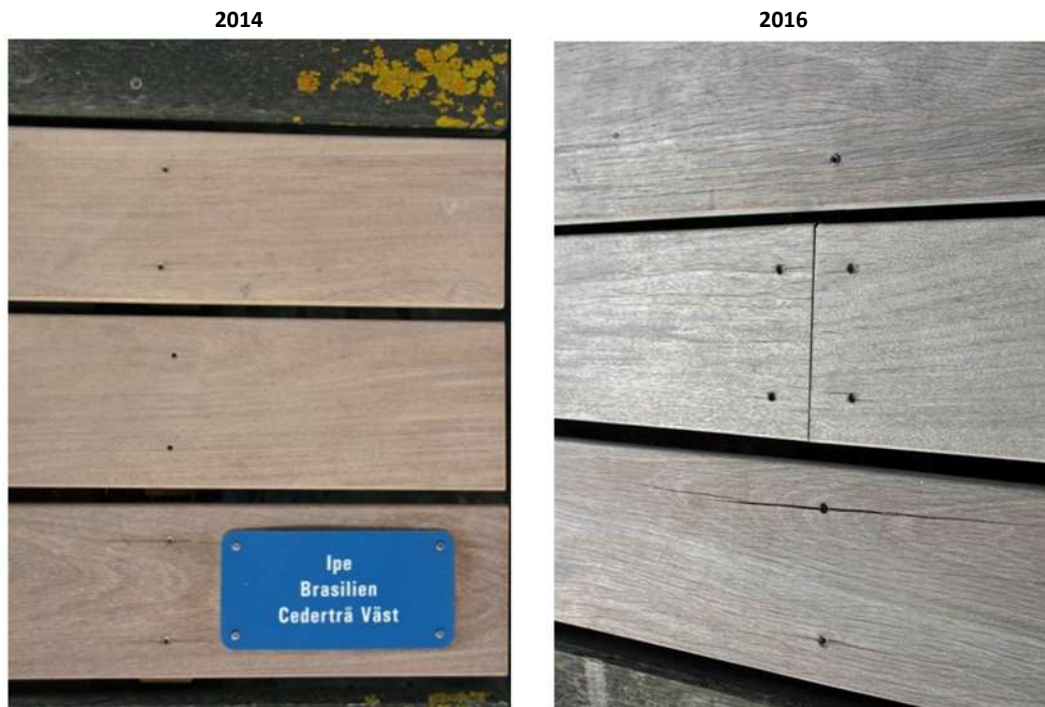
**Figur 16.** Utseende hos ipé vid de två senaste inspektionstillfällena.

- Ekens yta har eroderats, och det har uppkommit relativt omfattande sprickor och flera, där träet sticker ut med risk för skador på bara fötter, se Figur 17. Det allmänna utseendet är inte särskilt tilltalande.
- Robinia har liksom eken fått tilltagande antal sprickor, som resulterat i uppfläkning och utstående stickor med risk för skador på bara fötter, Figur 18
- Även bankirai har fått mindre, ytliga sprickor, som kan ge skador på bara fötter, Figur 19
- Azobé uppvisar flera ställen där ytan fläkts upp, Figur 20. Dessutom sviktas en planka betydligt nedåt.
- Cumaru uppvisar små sprickor på några plankor, Figur 15.
- Ipé har fått längsgående sprickor vid infästningar och skarvar, trots att skruvhål enligt uppgift skulle förborrats, Figur 16.

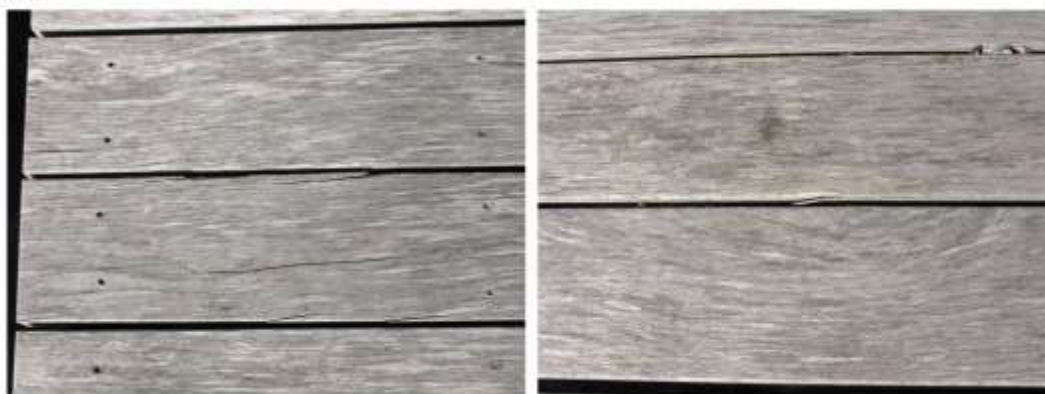
**Figur 17.** Närbilder av ek från senaste inspektionstillfället.

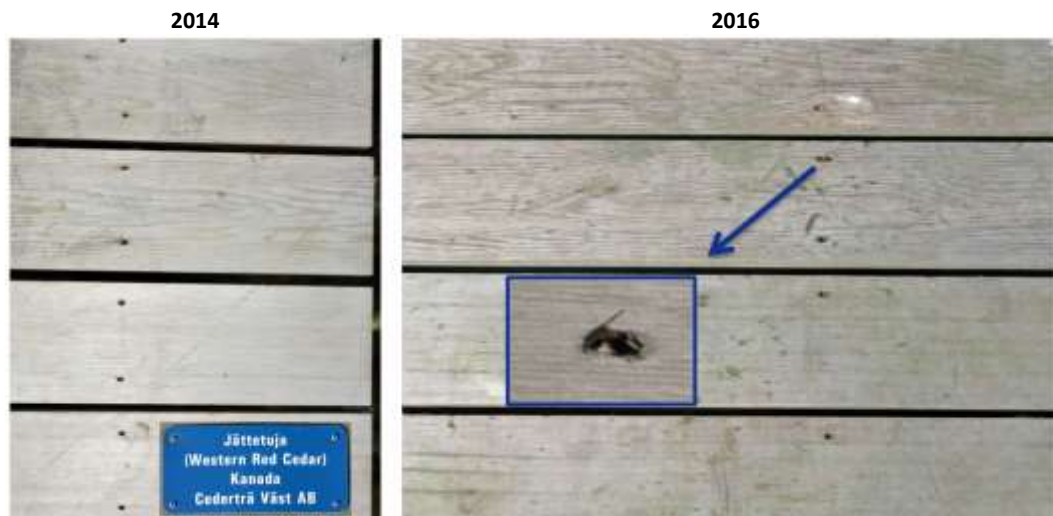
**Figur 21.** Utseende av jättetuja vid de två senaste inspektionstillfällena. Begynnande röta upptäcktes i skruvhål (pilen).

- Jättetuja har fått begynnande rötskador i ”kratrarna” runt skruvskallarna. Detta beror troligen på ett mindre lyckat utförande där skruvarna dragits för hårt och lämnat skruvskallarna i en fuktsamlade ”krater”. En annan bidragande orsak skulle kunna vara att plankorna inte till 100 % består av kärnved utan en viss andel splintved i ytan, vilket konstaterades för den gotländska kärnveden.

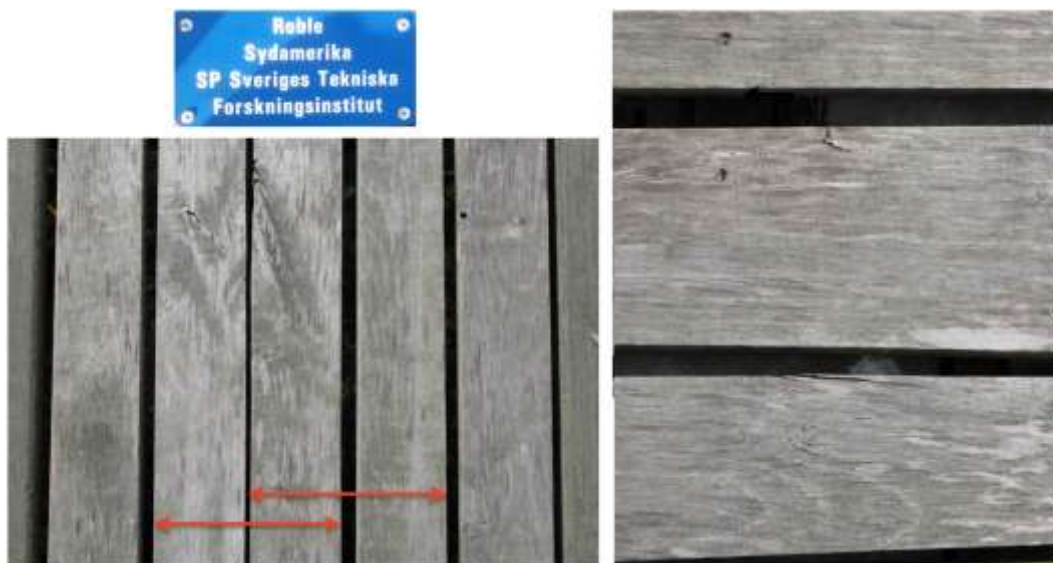
**Figur 22.** Utseende av robble vid det senaste inspektionstillfället. Observera tecken på dålig dimensionsstabilitet (röda pilar). Viss förekomst av uppfläkning och utstående stickor (till höger). Begynnande röta upptäcktes i skruvhål.

- Roble har fått en ojämn grånad och relativt utbredd påväxt av missfärgande svamp, vilket medfört ett mindre tilltalande utseende. Till detta kommer att några plankor slagit sig samt att man fått sprickor i sidorna här och var, som kan ge skador på bara fötter. Träet runt skruvskallarna upplevdes som mjukt, vilket i sin tur berodde på begynnande röta.

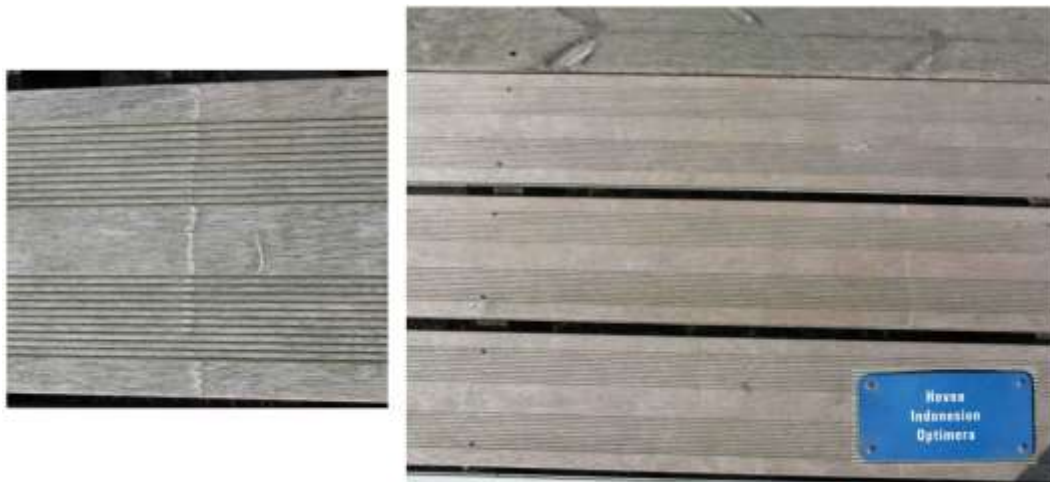
**Figur 23.** Utseende av gummiträplywood vid det senaste inspektionstillfället.

- Plywooden av gummiträ har grånat förhållandevis kraftigt. Limfogar i skarvar och mellan fanéren har ännu inte påverkats, och det allmänna intrycket är förhållandevis gott.

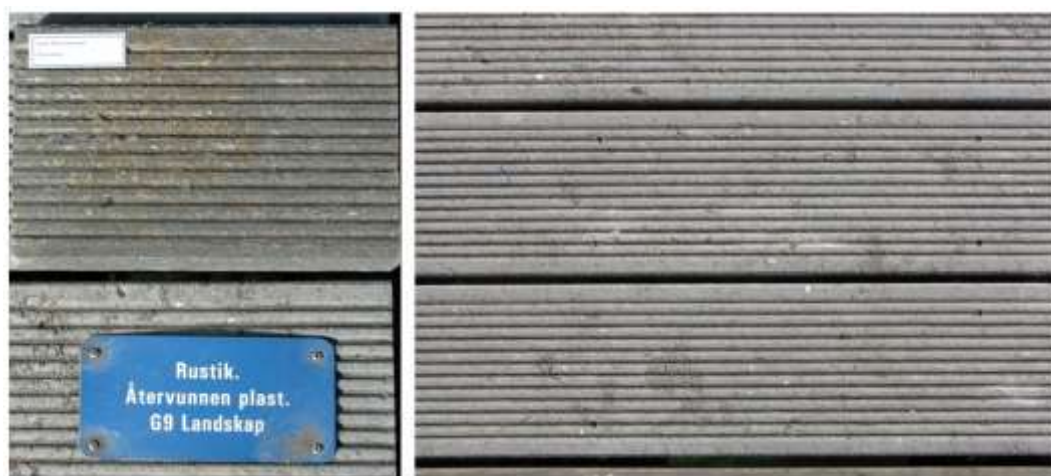
**Figur 24.** Rustik, återvunnen plast.

- hos Rustik har färgen blivit jämnare grå, sannolikt beroende på nedbrytning av vissa plastkomponenter som gör ytan mera porös
- Green Plank har fortfarande ett mycket tilltalande utseende och har utseendemässigt förändrats minst av samtliga material i hela provningen.

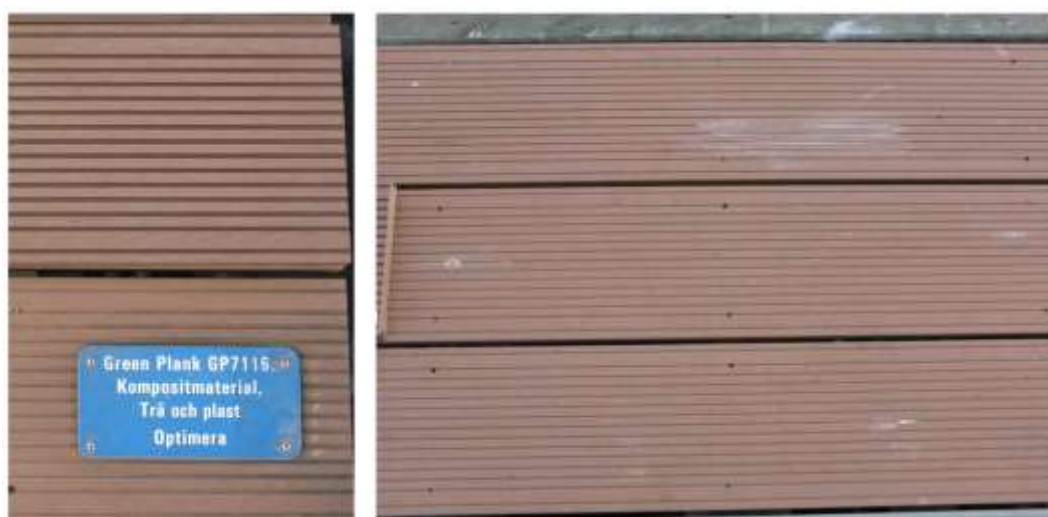
**Figur 29.** Green Plank GP7116 röd, trä- och plastkomposit.

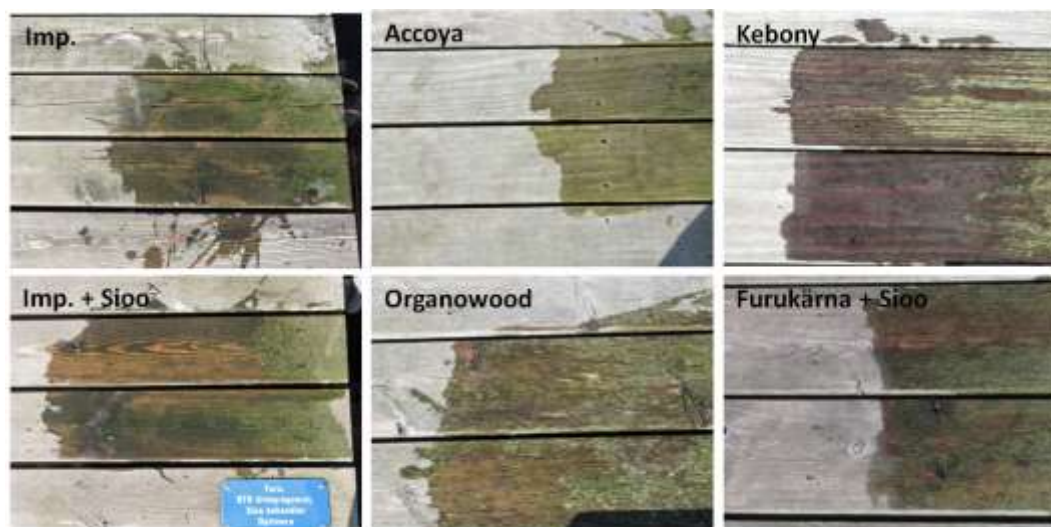
Samtliga inspektioner har gjorts vid soligt och torrt väder. Då träet är torrt kunde ingen synlig påväxt av alger konstateras. Då bryggplankorna fuktades upp vid det senaste besiktningstillfället kunde emellertid tydlig algpåväxt konstateras på flera av ingående material, se Figurena 30-31.

Figur 30. Illustration av algpåväxt på impregnerat och modifierat trä samt furukärna.

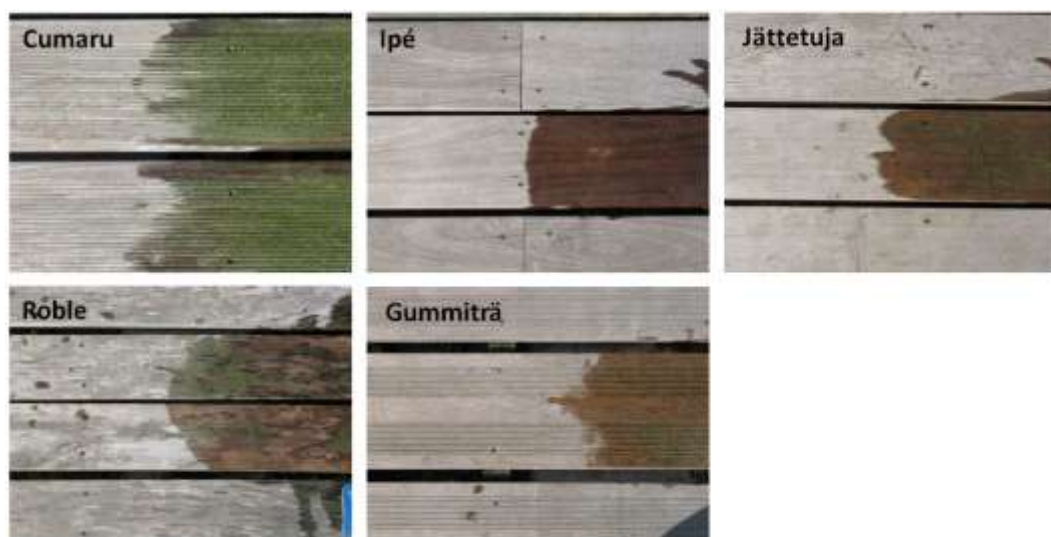
Figur 31. Illustration av algpåväxt på olika träslag.
